# GLAZING PERFORMANCE ASSESSMENT

Glazing Performance Assessment Report | London High-Rise Office Building

Onafhankelijke in-situ evaluatie van nanothermische glasfilm

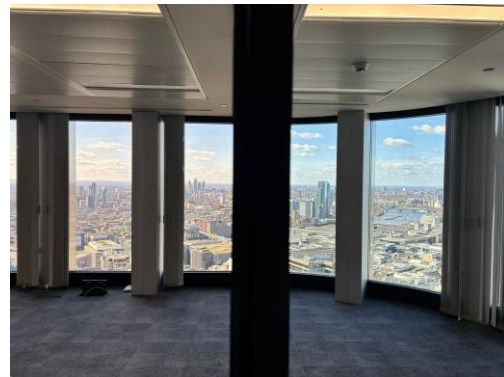
**Foto 2**

*Overzicht van de ruimte en glasgevel op testlocatie. De linker ramen zijn onbehandeld en de twee rechter ramen zijn voorzien van GlassShield.*

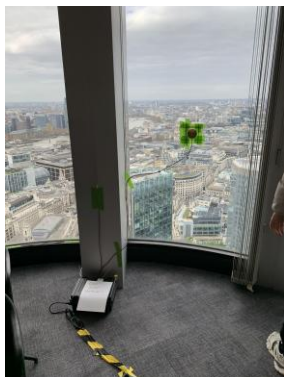
**Foto 3**

*Meetopstelling aan de binnenzijde van het raam.*
